# 郭 1（本郭） 北 虎 口

（ときがわ町教育委員会）

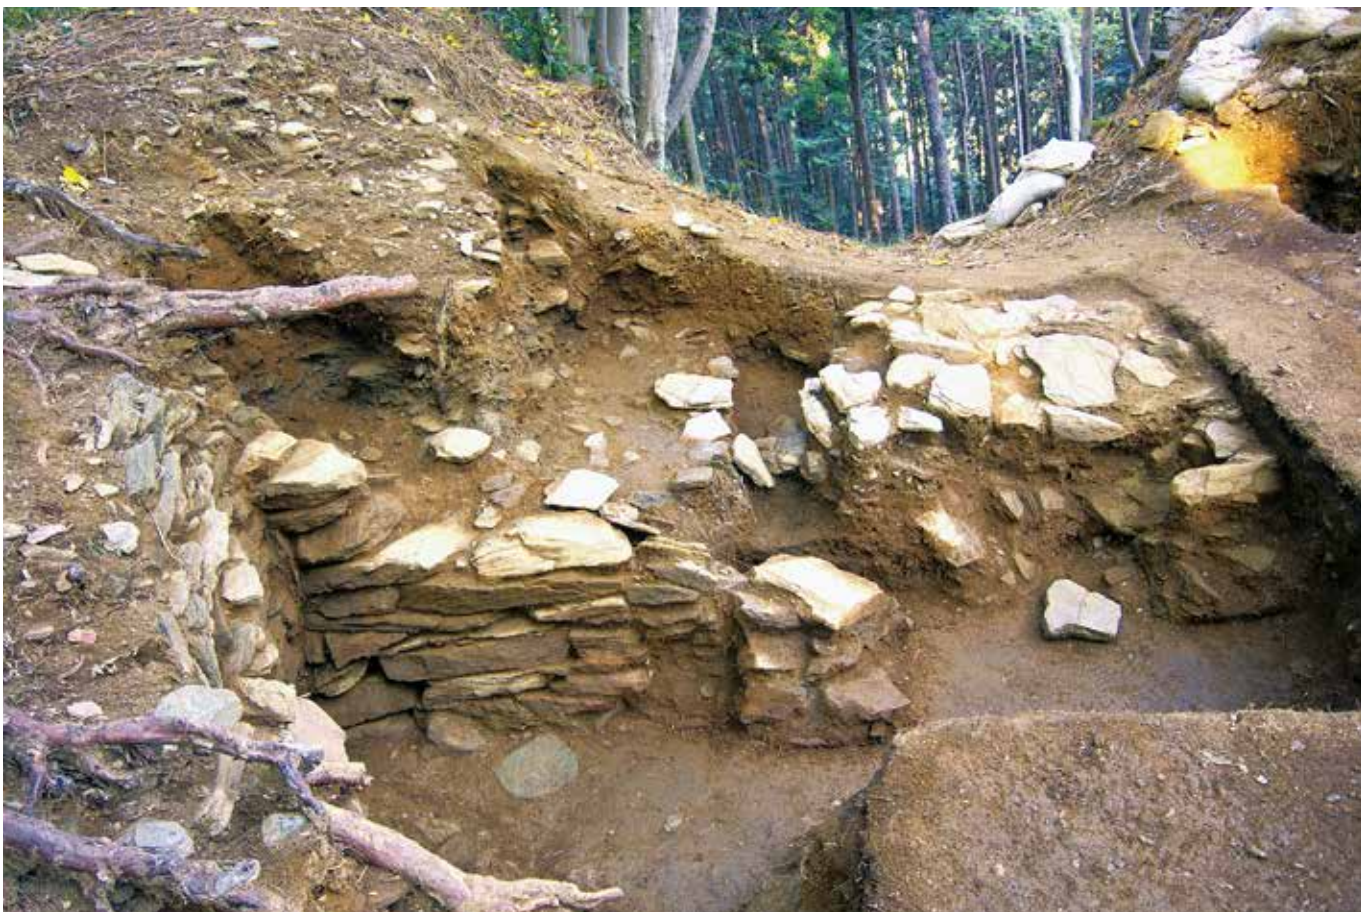
▲ 北虎口西袖石積み（南より）

袖部に結晶片岩の石積みを伴う堅固な虎口です。下の北腰郭へは屈曲したスロープによって接続され、更に枡形虎口、つづら折りの城道へと連なる入念な造りとなっています。発掘調査では、東側の袖と対になる西側袖の石積みを確認しました。東袖については、北先端の礎石と南北方向の石列、被災痕を検出し、ここに門跡が想定されること、そして2期以上の作り替えがあることが分かりました。東袖造成土中からは瀬戸大窯1期の広口有耳壺片と常滑11期の甕片が出土し16世紀第一四半期から第三四半期頃の普請と作り替であることが判明しています。

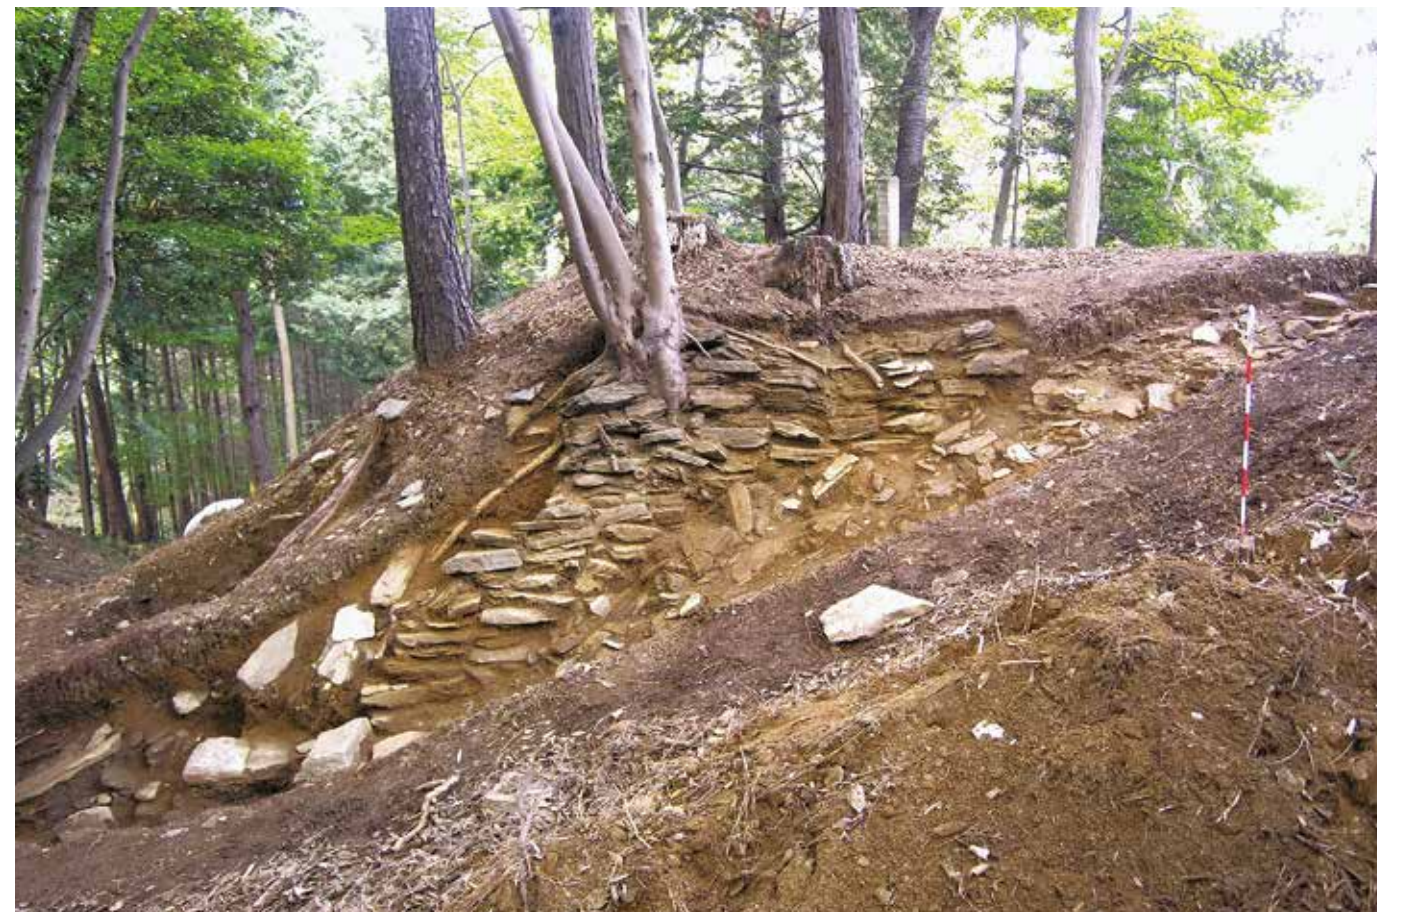
▲ 北虎口東袖石積み（南より）

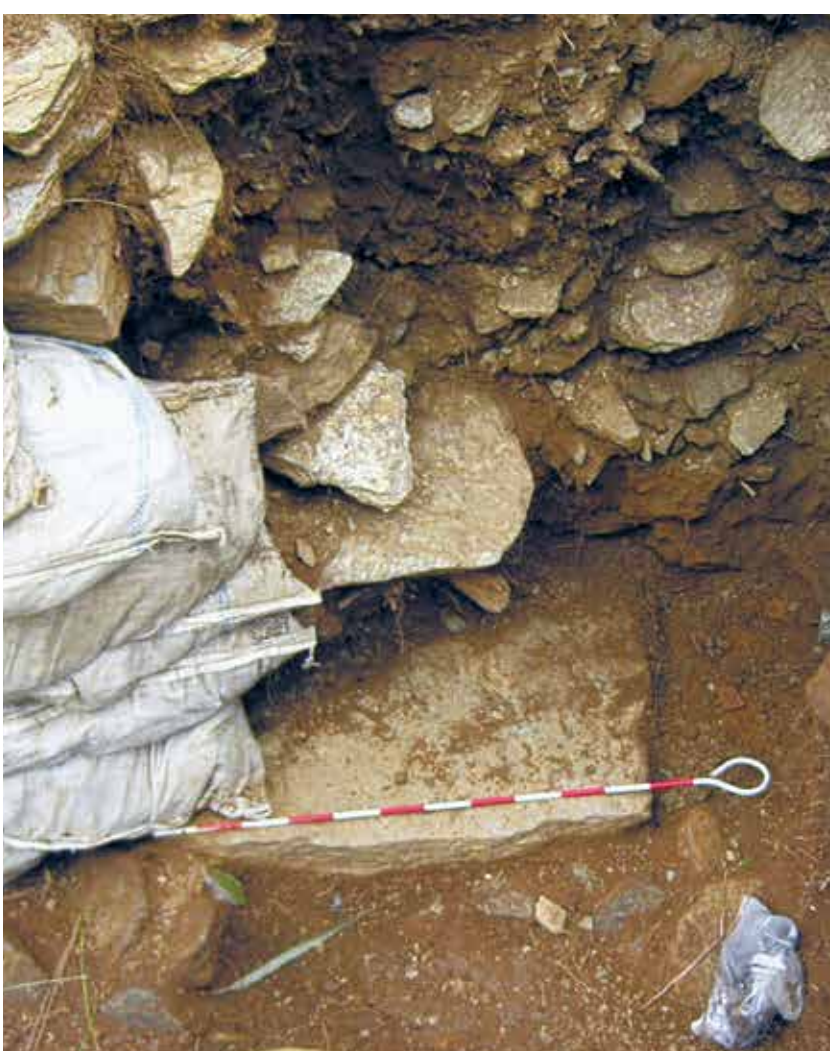
▲ 北虎口東袖北端礎石

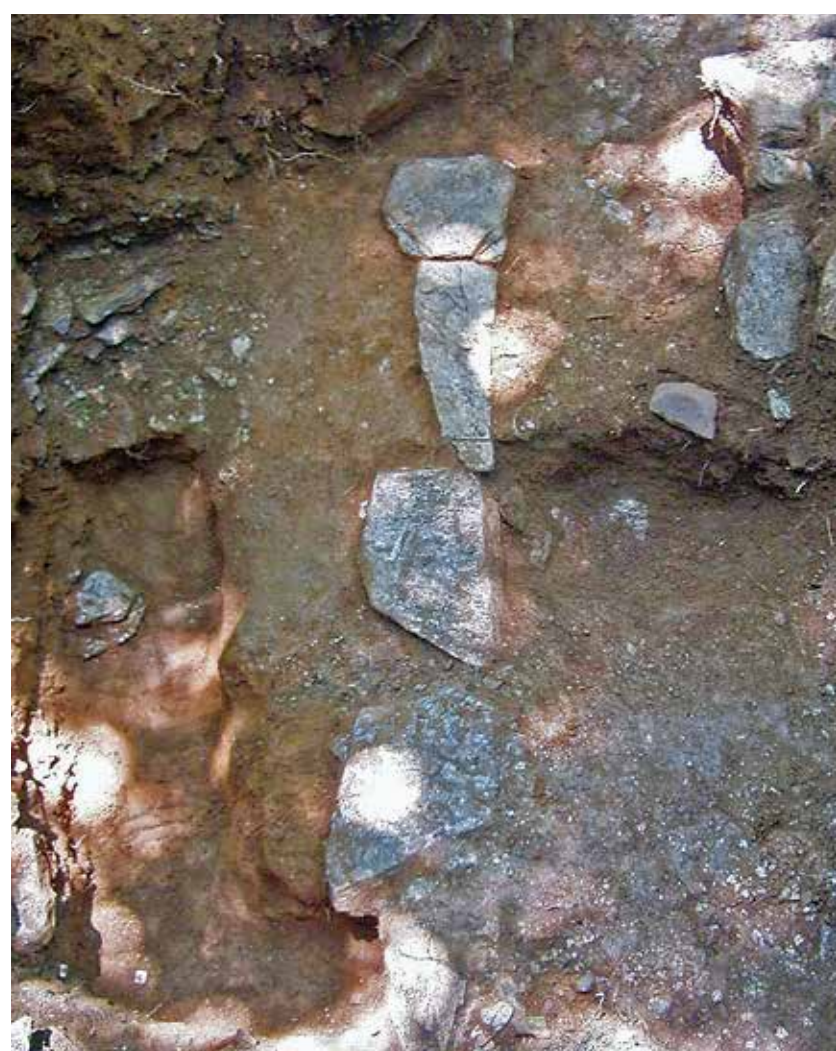
▲ 北虎口東袖石列
